การแก้ไขและสาเหตุของ Alarm กับแนวทางในการแก้ไขด้วยวิธีอื่นๆ ที่ควรทำ เครื่อง WIRE CUT

คำสนทนา (ขออนุญาตลงโพสต์แล้ว) เรื่อง Alarm ที่เกิดขึ้น กับการแก้ไขและสาเหตุของ Alarm กับแนวทางในการแก้ไขด้วยวิธีอื่นๆ ที่ควรทำ

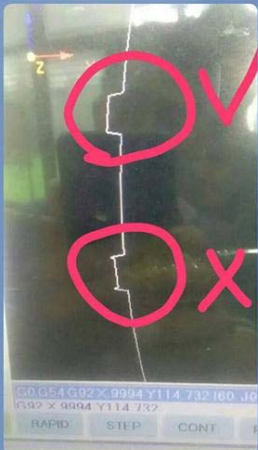
แต่ตาม Alarm แล้ว อธิบายว่า การทำ offset จะทำให้ การตัด มีการกินเนื้ออีก ส่วนไปนะครับ ระวังจะแหงง

อาจต้องใช้ลวด เล็กลง

เป็น 0.2

หรือใส่ ค่า Corner round R ล็ก 0.125 เข้าไป

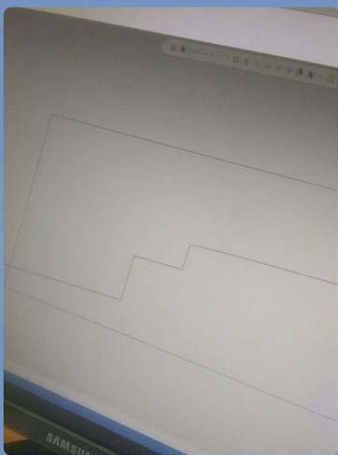
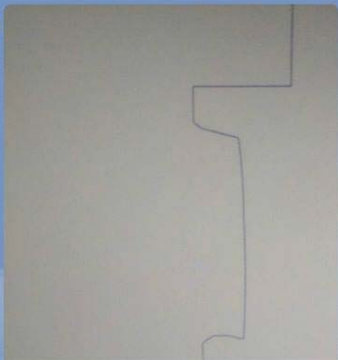
อันนี้คือ ตรงมุมจะมี R 0.125 อยู่ซึ่งมันจะเท่ากับรัศมีลวด

ดูจาก Alarm อันแรก คือ เครื่อง ทำ Simulate พบว่า จะเกิด การแหงง เพราะ ค่า offset ช้อนทับกัน แต่ยอม

ถ้าเปลี่ยน ใส่ 0.125 ก่อน เปลี่ยนเป็น MODIFY ก็จะไม่แหงง ครับ

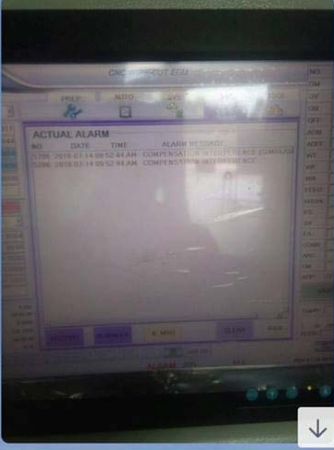
0.2 ก็ไม่ผ่านครับ

อีกอัน ไม่ยอมให้ตัด เพราะ มันจะแหงงนะ
