การแก้ไขและสาเหตุของ Alarm กับแนวทางในการแก้ไขด้วยวิธีอื่นๆ ที่ควรทำ เครื่อง WIRE CUT

คำสนทนา (ขออนุญาตลงโพสต์แล้ว) เรื่อง Alarm ที่เกิดขึ้น กับการแก้ไขและสาเหตุของ Alarm กับแนวทางในการแก้ไขด้วยวิธีอื่นๆ ที่ควรทำ

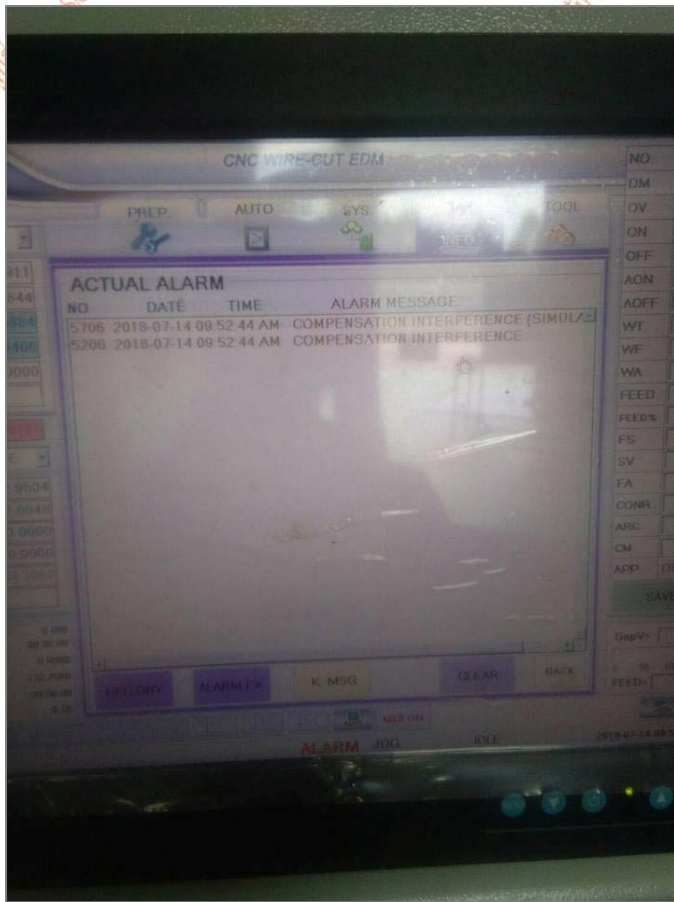
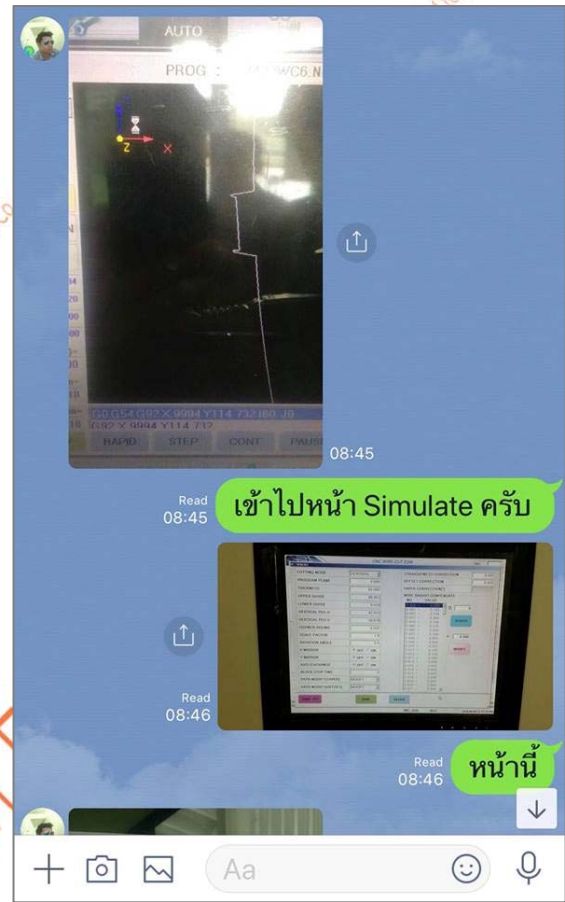
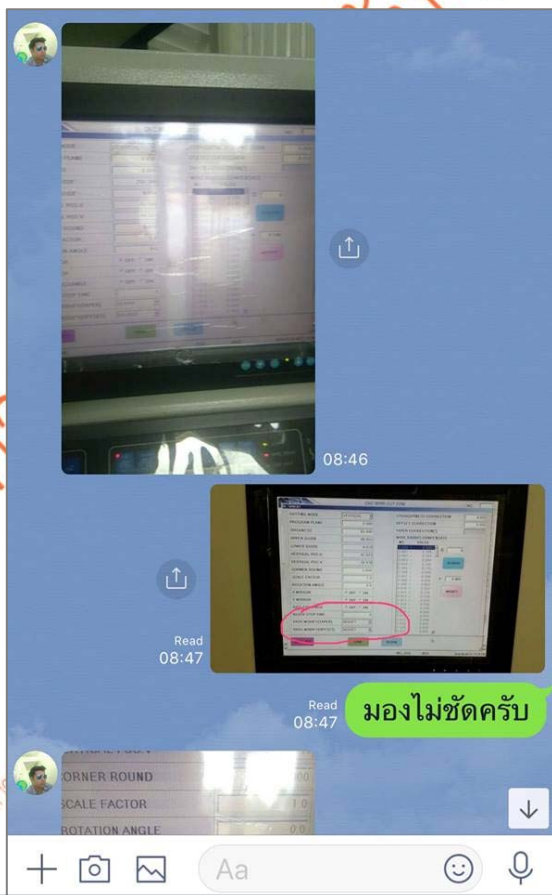
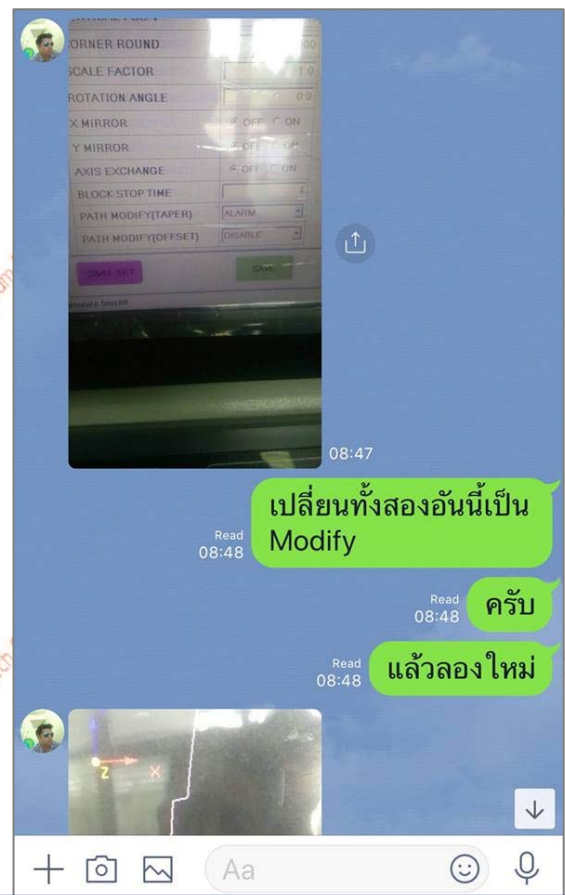
แต่ตาม Alarm แล้ว อธิบายว่า การทำ offset จะทำให้ การตัด มีการกินเนื้ออีก ส่วนไปนะครับ ระวังจะแหงง

แบบนี้งานเสียแน่ครับ

อันนี้คือ ตรงมุมจะมี R 0.125 อยู่ซึ่งมันจะเท่ากับรัศมีลวด

ดูจาก Alarm อันแรก คือ เครื่อง ทำ Simulate พบว่า จะเกิด การแหงง เพราะ ค่า offset ช้อนทับกัน แต่ยอม

0.2 ก็ไม่ผ่านครับ

อีกอัน ไม่ยอมให้ตัด เพราะ มันจะแหงงนะ

อาจต้องใช้ลวด เล็กลง

เป็น 0.2

หรือใส่ ค่า Corner round R ล็ก 0.125 เข้าไป

ถ้าเปลี่ยน ใส่ 0.125 ก่อน เปลี่ยนเป็น MODIFY ก็จะไม่แหงง ครับ
